**SAMI ISONIEMI**  
**OPPILAITOSRAKENNUKSEN KORJAUSHANKKEEN LÄH-**  
**TÖKOHTIEN TARKASTELU**

Diplomityö

**ISONIEMI, SAMI: Oppilaitosrakennuksen korjaushankkeen lähtökohtien tarkastelu**

Diplomityö on tehty osana Pohjois-Karjalan koulutuskuntayhtymän (Pkky) Otsolan A-talon ja Peltolan E-talon rakennushankkeiden ennakkosuunnittelua. Rakennukset eivät nykykunnossaan täytä enää oppilaitosrakennukselle asetettuja vaatimuksia. Tästä syystä rakennuksissa olevia tiloja on korvattu muualta löytyvillä tiloilla, ja tilojen käyttöasteet ovat jäämässä vähäisiksi.

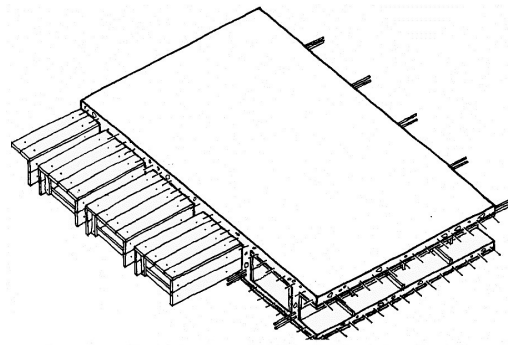
Välipohjat on kannatettu rakennuksen lyhyemmässä suunnassa ulkoseinillä ja pila-reilla. Kuormat on kannatettu ulkoseinän sisemmän kerroksen varaan betonipalkilla, joka on muurattu ulkoseinän sisään. Välipohjana on alalaattapalkisto; tarkemmin Jalmar Castrénin ja Richard Helanderin laatikkokatto. Esimerkkipiirustus rakenteesta kuvassa 11.16(a).

**Kuva 11.16:** (a) Esimerkkirakenne välipohjasta. Kuva: Kerrostalot 1880-1940 (b) Valokuva alalaattapalkiston sisältä. Kuva: Peltolan E-talon välipohjan kuntotutkimukset 2007

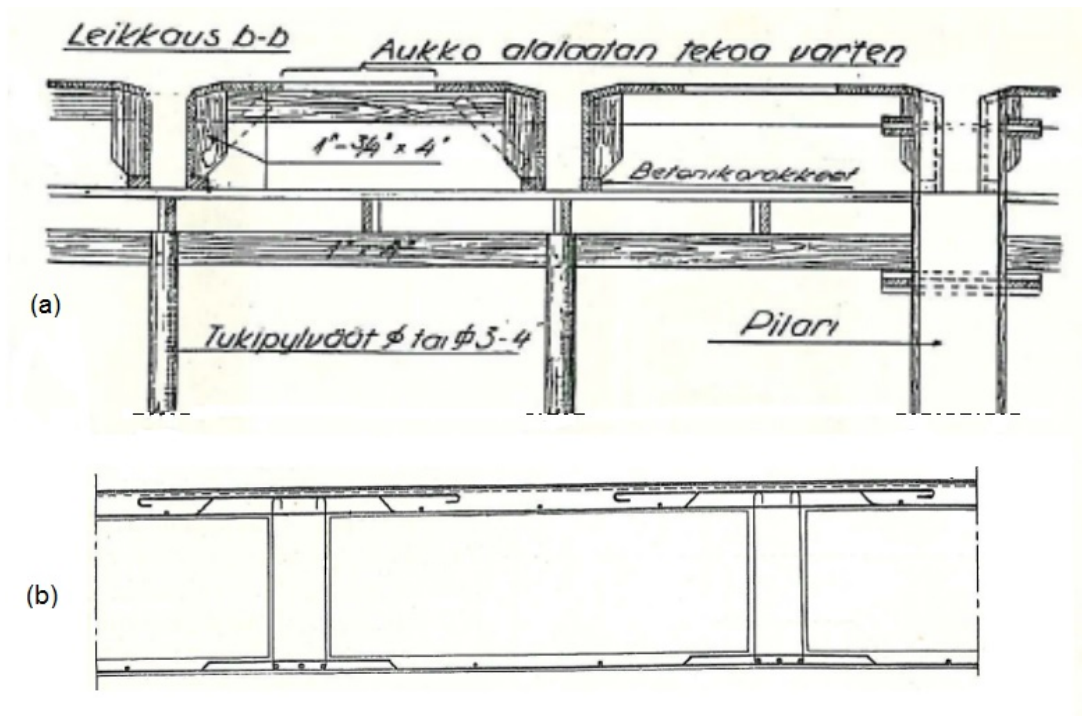
Välipohjarakenteena on laatikkokatto, toiselta nimeltään kaksilevyholvi, jonka muotitus on esitetty kuvassa 11.17 (a). Rakenne muodostuu kantavasta laatasta ja kantavista palkeista sekä alalaatasta. Rakenteen palkit ja alalaatta on valettu ensin muoteissa olevista aukoista, jonka jälkeen aukko on suljettu ja pintalaatta valettu. Muottilaatikot on jätetty valun sisälle ja ne ovat keränneet kosteutta betonin kuivussa. Rakenteen pintalaatta on puristettuna ja palkkien alareunan rauditus ottaa vastaan vetoa. Alalaatta kannattaa käytännössä vain itsensä eikä sillä ole rakenteen toimintaan vaikutusta.

**Kuva 11.17:** (a) Leikkauskuva välipohjan muotituksesta. (b) Leikkauskuva rakenteen raudoituksesta. Kuvat: Rakenteiden historia -kurssimateriaali [31]

Kuvasta 11.17 (b) nähdään rakenteen raudoitukset, josta havaitaan, että alalaatta on sidottu raudoituksella palkkien vetoraudoitukseen. Rakenteen alalaatan paksuus vaihtelee 30-60 mm ja rakenteen pintalaatta on noin 100 mm. Pintalaatan paksuus on tarkistettu rakenneavauksen yhteydessä kuvassa 11.18(b). Rakenteessa olevan ongelman poistamiseksi välipohja tulisi avata ja ontelot tyhjentää. Purkamisen kannalta paksumpi ylälaatta aiheuttaa enemmän työtä, mutta purkutyö on helpompi

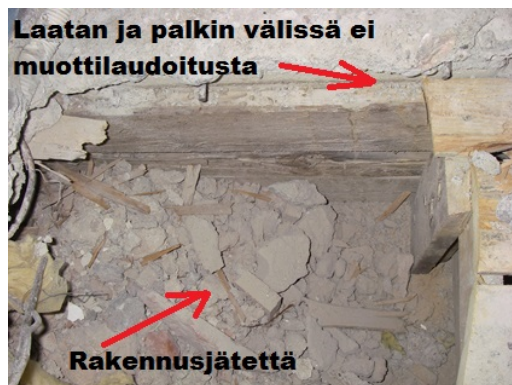
**Kuva 11.18:** (a) Kuva rakenteen sisältä avauskohdasta. (b) Kuva pintalaatasta, joka on mittauksen mukaan noin 100 mm. Kuvat: Peltolan E-talon välipohjan kuntotutkimukset 2007

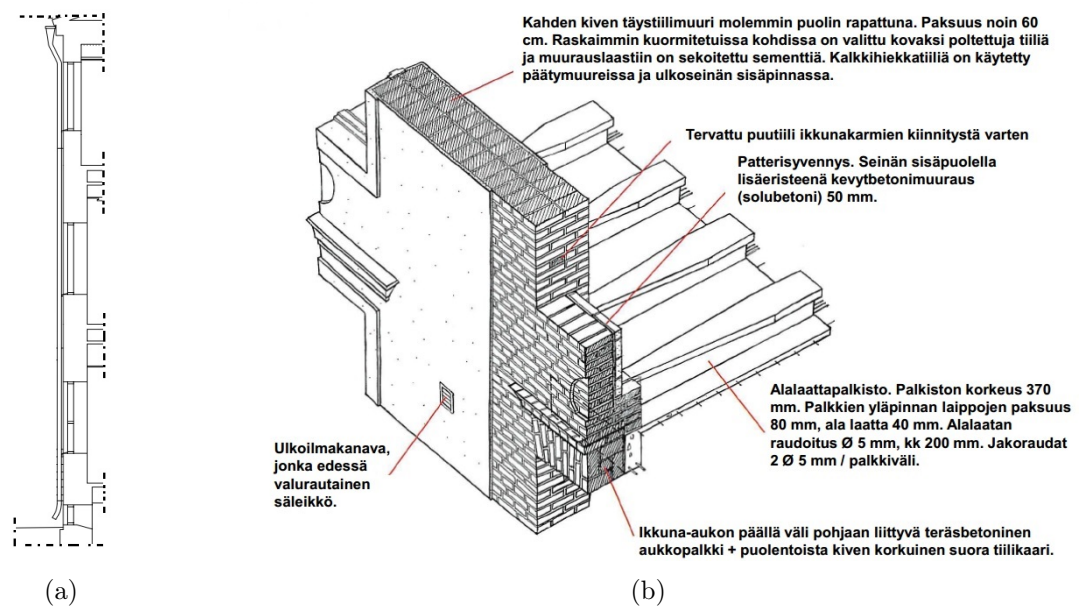
Tiiliseinärakenne on melko turvallinen ja riskitön. Muurattujen rakenteiden yleisin turmeltumisilmiö on joko tiilen tai laastin rapautuminen, joka esiintyy pintojen halkeiluna tai palojen irtoamisena seinästä. Kosteusrasitukset tulevat ulkoseinälle sateena ja suurin kosteusrasitus kohdistuu usein korkeiden ja räystäättömien rakennusten yläosaan. Tiilellä on taipumuksena imeä suuri määrä kosteutta itseensä, jolloin rakenteen tulee päästä kuivumaan tehokkaasti. Kuorimuurin takana tulee olla toimiva tuuletusväli, jotta kosteus ei siirry syvemmälle rakenteeseen.

**Kuva 11.19:** (a) Peltolan E-talon ulkoseinän leikkauskuva. Rakennekuvat E-talo. (b) Esi-merkkirakenne 1920-40-luvun 2-tiilen ulkoseinä. Kuva: Kerrostalot 1880-2000 [25]

Suojelun takia ulkoseinärakenteelle ei ole oikeastaan tehtävissä mitään energiansäästötoimenpiteitä. Rakenteessa olevan ilmaraon toimivuus kannattaa tutkia, jotta rakenne pääsee kuivumaan tehokkaasti. Massiiviseen tiiliseinään varautuu tehokkaasti lämpöä, joka vapautuu hitaasti. Toisaalta kylminä kuukausina rakenteen läpi katoaa paljon lämpöenergiaa. Sisältä tuleva lämpö kuivattaa myös uloimpia kerroksia, koska välissä ei ole eristekerrosta.

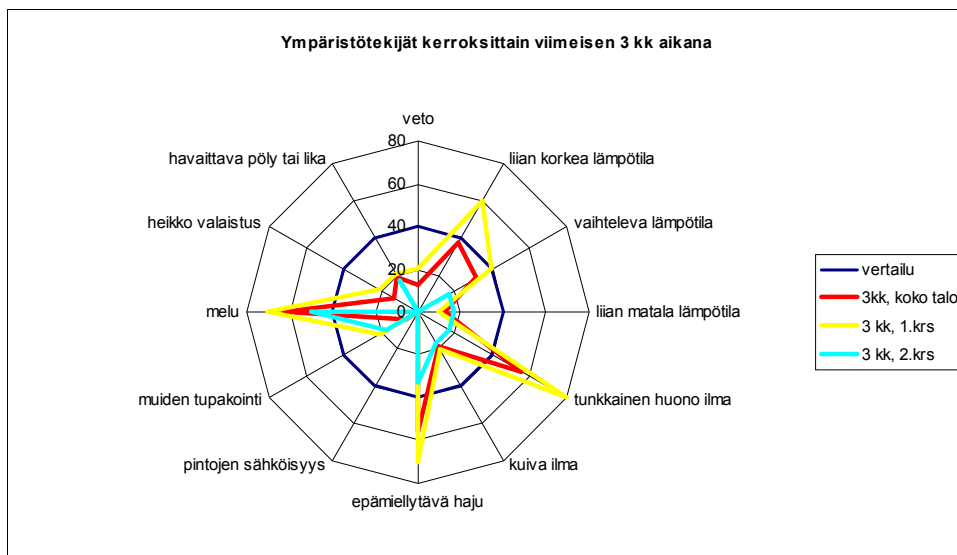
Koetut ympäristö- ja olosuhdehaitat kerroksittain eriteltynä on esitetty kuvassa 1. Työntekijät kärsivät tavanomaista enemmän tunkkaisesta huonosta ilmasta, epämiellyttävistä hajuista ja melusta, ensimmäisessä kerroksessa kärsittiin lisäksi liian korkeasta lämpötilasta. Toisessa kerroksessa ympäristöhaittoja koettiin ensimmäistä kerrosta vähemmän. Tuloksen perusteella ensimmäisen kerroksen ilmanlaatua heikentävät rakennuksen alustatilassa todetut vauriot ja epäpuhtauksien sekä hajuhaittojen kulkeutumien ensimmäiseen kerrokseen.

Kuva 1. Koetut ympäristö- ja olosuhdehaitat kerroksittain eriteltynä

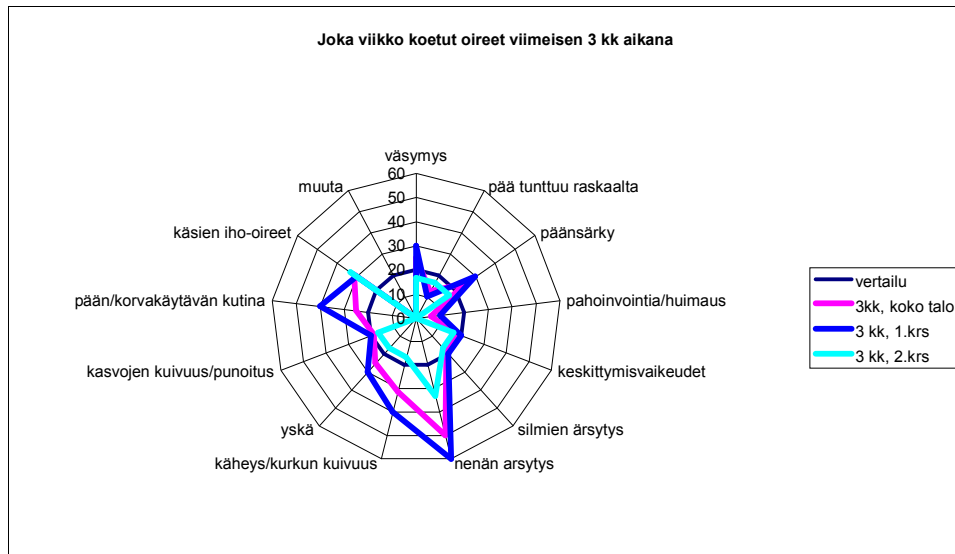
Ympäristöön liittyvät oireet kerroksittain eriteltynä on esitetty kuvassa 2. Ympäristöön liittyvien oireista merkittäviksi nousivat silmien ja nenän ärsytysoireet, kurkun käheys, yskä, pää- ja käsien iho-oireet, väsymys ja päänsärky. Ensimmäisessä kerroksessa merkittäväksi nousi lisäksi kasvojen iho-oireet. Ensimmäisessä kerroksessa koetaan enemmän oireita kuin toisessa kerroksessa, missä merkittäviksi nousivat ainoastaan nenän ärsytysoireet ja käsien iho-oireet. Toisen kerroksen osalta ärsytysoireita selittävät osaltaan ilmanvaihtojärjestelmän kautta leviävät teollisen mineraalikuidut sekä mahdolliset paikalliset kosteusvauriot.

**Kuva 2.** Ympäristöön liittyvät oireet kerroksittain eriteltynä
